**TRIAX, S.A.**

**REF.: OS/2010-8-017/2010**

## INFORME GEOTÉCNICO

**CONDICIONES DE CIMENTACIÓN DE  
UN CENTRO DE SALUD  
en Cabezón de la Sal (CANTABRIA)**

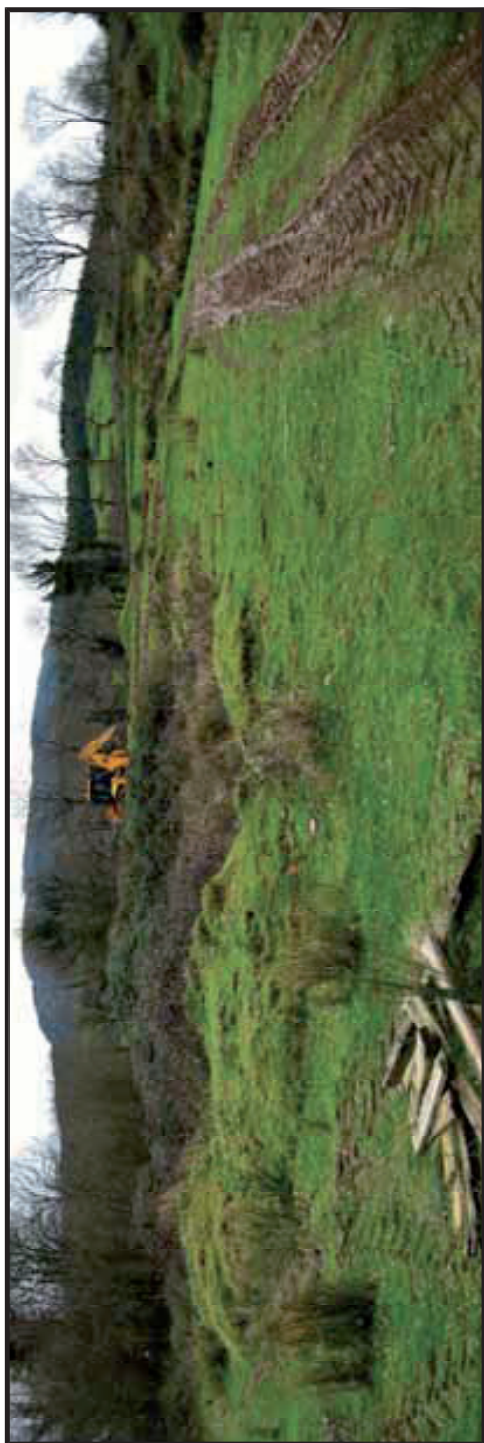
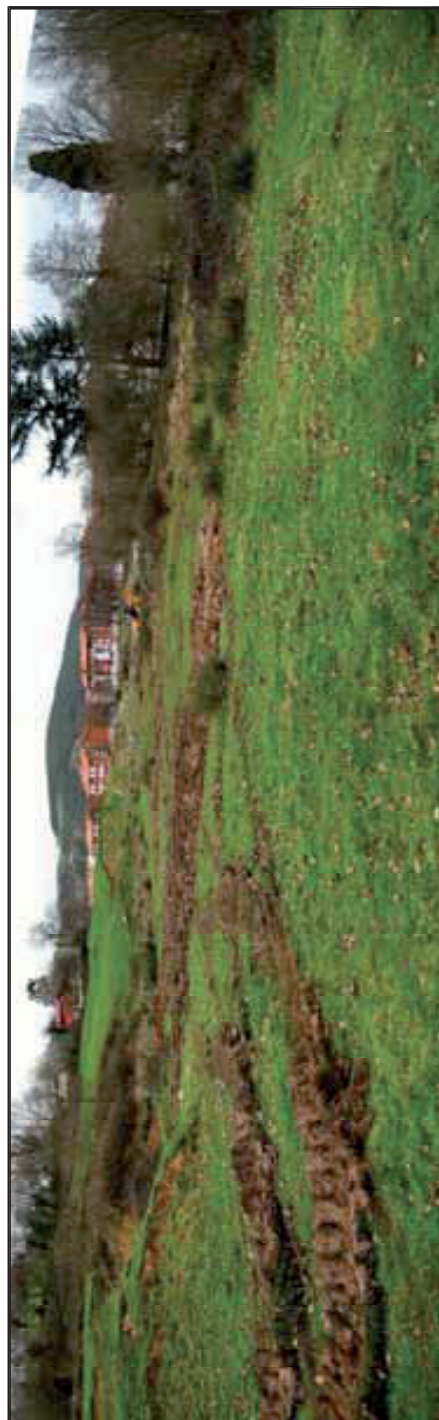
VISTAS GENERALES 1 Y 2 RESPECTIVAMENTE DE LA  
PARCELA

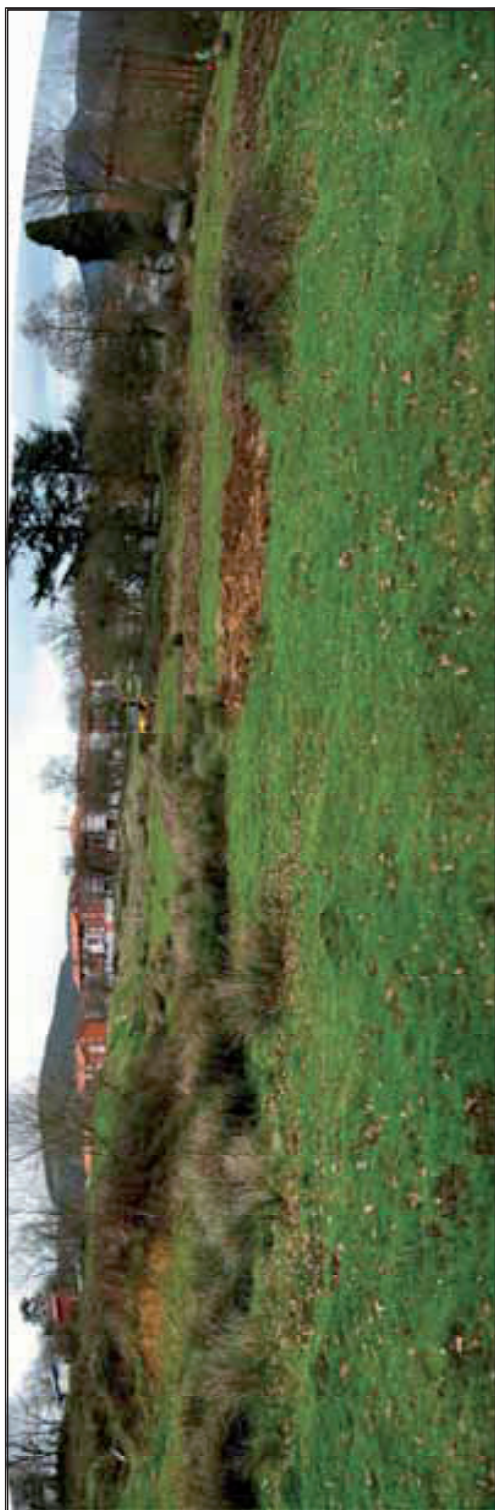
VISTA GENERAL 3 DE LA PARCELA
